# AGREGADOS

# Gruesos

**PIEDRA # 78 (2,36 - 12,5 MM)**

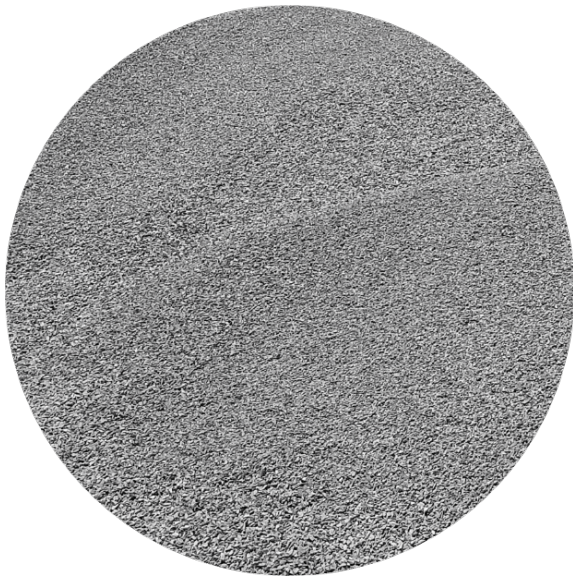
Se conoce como agregado grueso al material proveniente de la desintegración de la roca de origen volcánico y que por su tamaño queda retenido en el tamiz número 4 (4.75 mm). Está elaborado bajo cumplimiento de la norma NTE INEN 872, equivalente a la norma ASTM C33
