# AGREGADOS

# Gruesos

**PIEDRA # 89 (1,18 - 9,5 MM)**

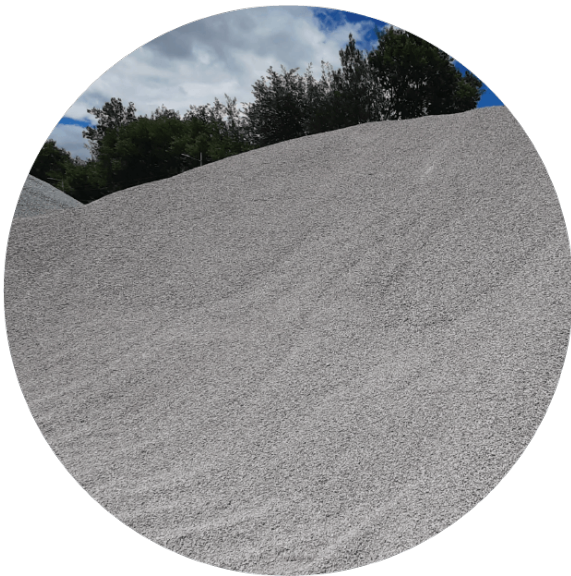
Se conoce como agregado grueso al material proveniente de la desintegración de la roca de origen volcánico y que por su tamaño queda retenido en el tamiz número 4 (4.75 mm). Está elaborado bajo cumplimiento de la norma NTE INEN 872, equivalente a la norma ASTM C33

Los agregados deben estar constituidos por partículas:

- Duras y resistentes.
- Íntegras, es decir, fuertes y estables a la acción del congelamiento y de los agentes atmosféricos.
- Limpias, es decir libres de impurezas tales como: materia orgánica, finos nocivos (p.ej. arcilla), partículas livianas o deleznable (p.ej. madera), contaminantes (p.ej. cloruros)
- Sin reacciones deletéreas con los álcalis.
- De buena forma (ni planas, ni elongadas).
- Bien gradadas en tamaño.
